| Impact Echo Scanner | 3 |

Korrugerede rør i betonelementer kræver kontrol

Concrete News er et nyhedsbrev om inspektion og undersøgelse af beton.

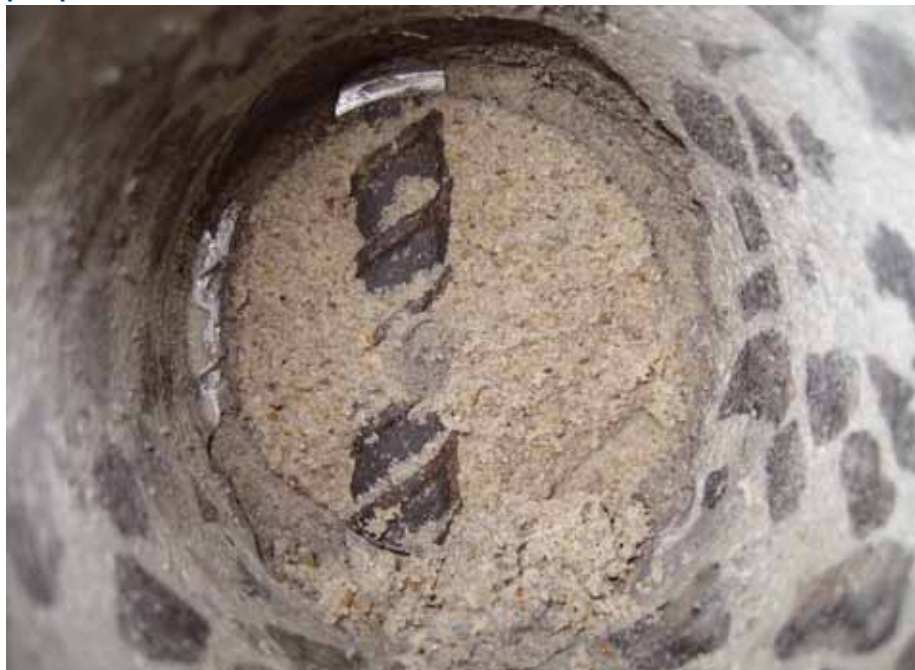
Kerneudboring i søjle viser separeret materiale i korrugeret rør, her usammenhængende sandlignende materiale

I mange af de væg- og søjleelementer der i dag monteres på byggepladsen, findes indstøbte korrugerede rør til isætning af trækarmering (også kaldet kontinuitetsarmering eller robusthedsarmering). De korrugerede rør udstøbes direkte på byggepladsen med flydemørtel, efter at elementerne og trækarmeringen er monteret.

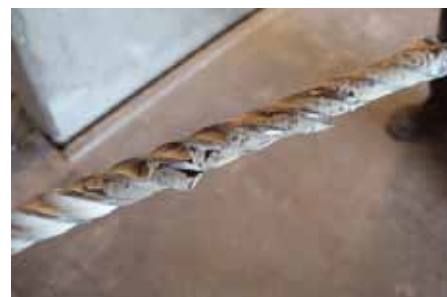
Prøveboring foretaget, hvor ikke-destruktiv måling har lokaliseret dårlig udstøbning. På det viste 12 mm bor ses våd/fugtig mørtelmateriale og ikke tørt borestøv

byggerierne er fejlbehæftede. Det er måske ikke alle elementer, som har været frostpåvirkede og dermed "testede". Derfor er der blevet iværksat undersøgelser, hvor FORCE Technology har lokaliseret fejludstøbninger med avanceret ikke-destruktivt måleudstyr for at lokalisere rør, hvor udbedring var nødvendig. I nogle sager er der endvidere foretaget en skadesudredning.

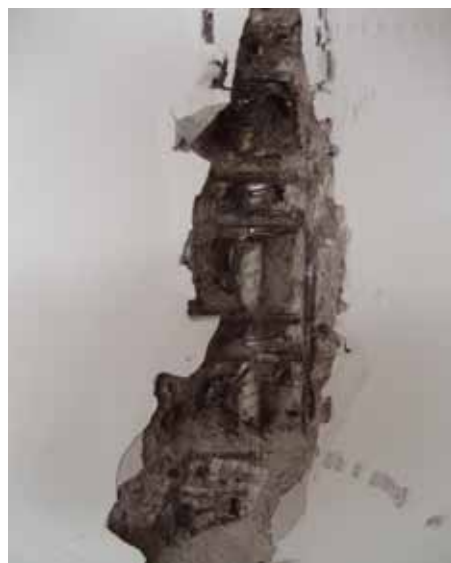
Ophugning af væg og korrugeret rør indeholdende blødt/vådt mørtelmateriale

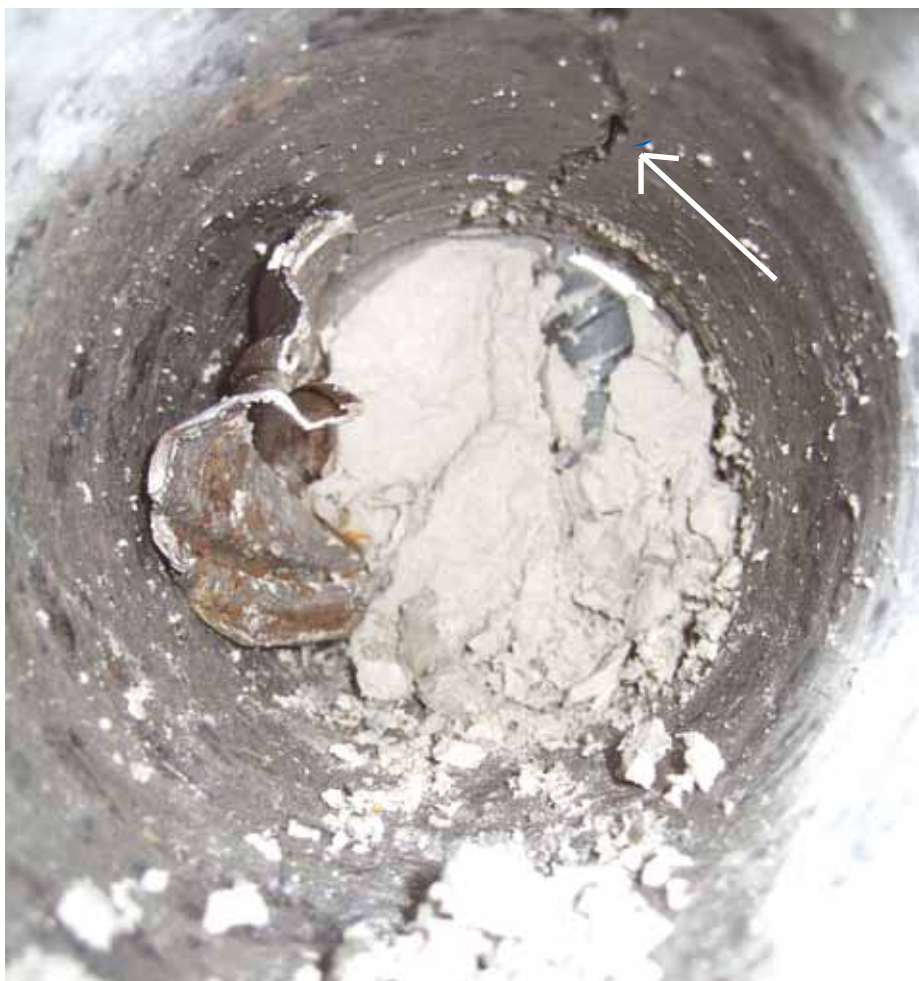
Keerneudboring i søjle viser separeret materiale i korrugeret rør, her cementpasta. Revnen er forårsaget af frostsprængning i det korrugerede rør.

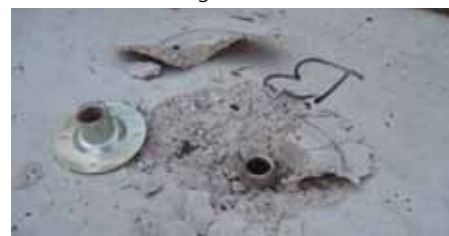
Brud i insert som følge af trækprøvning.

FORCE Technology råder over standardiseret udstyr, der kan lave udtrækning af inserts på op til 100 KN. Hvis det ønskes, kan flytningen måles samtidig med trækprøvningen. Udstyret er transportabelt, og testen kan derfor udføres hvor som helst. Hvis der er behov for at teste inserts med en større udtræksstyrke end 100 KN, kan vi også designe specielle opstillinger til dette.
