Overvågning af korrosion – nu i Kina!

Hvordan påvirker brand beton?

Concrete News er et nyhedsbrev om inspektion og undersøgelse af beton.

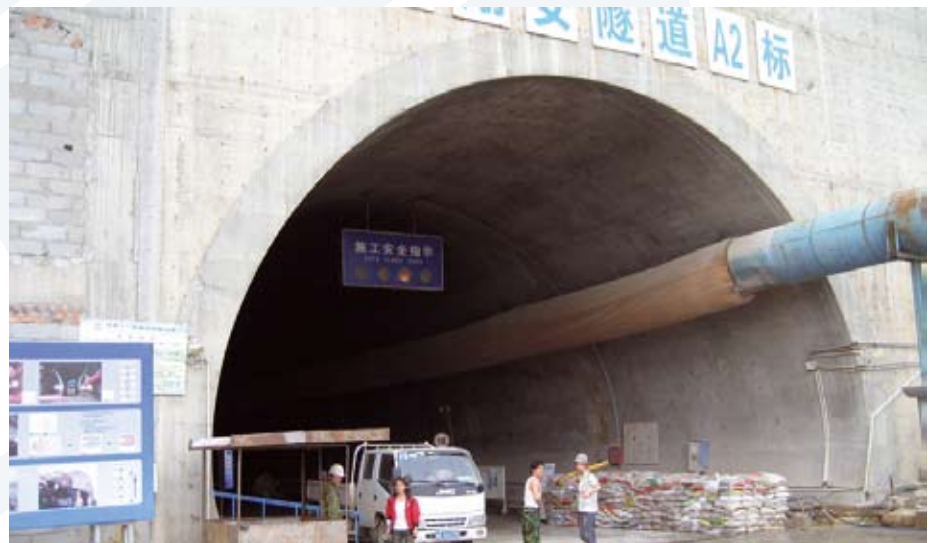
Indgangen til den nye Xiang'an-tunnel.

Som en del af udviklingen af Kinas infrastruktur er der ved at blive bygget en ny tunnel, Xiang'an-tunnelen, der forbinder hovedlandet med øen Xiamen. Tunnelen, der er 7 km lang og har to tunnelrør, er den første undersøiske tunnel i Kina, se Figur 1.

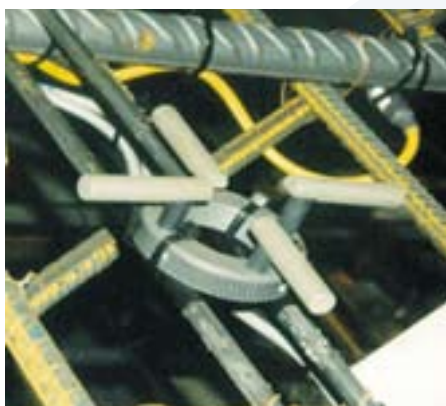
CorroWatch-sonde og ERE 20 referenceelektrode

Med det fuldautomatiske korrosionsovervågningsystem fra FORCE Technology overvåges korrosionsaktiviteten – aktiv/passiv – af hver af de fire anoder på CorroWatch-sonderne indstøbt i betonen. Da CorroWatch-sonderne er placeret i betonens dæklag, og de fire anoder i forskellige dybder under betonoverfladen, kan 'korrosionsfronten' følges ind gennem betonen. Når aktiv korrosion detekteres på CorroWatch-sondernes dybestliggende anode, tæt på hovedarmeringen, kan reparationsstrategier i form af traditionelle reparationer eller katodisk beskyttelse forberedes og iværksættes. Korrosionsovervågning giver på denne måde en tidlig varsling af armeringskorrosion.

Bestemmelse af de enkelte anoders korrosionsaktivitet er baseret på måling af deres elektrokemiske potentialer og en 5-sekunders makro-celle strøm. For hver CorroWatch-sonde måles det elektrokemiske potentialer af hver af de fire anoder før makro-celle strømmene bestemmes. Dette gøres ved at koble de enkelte anoder på hver CorroWatch-sonde, én ad gangen. De

kobles til Ti-mmo-katodebåndet monteret på sondens krop gennem et præcisions 0-ohms-ampereometer. Præcis 5 sekunder efter at en anode er koblet til Ti-mmo-katoden måles strømmen, der løber mellem de to og gemmes i korrosionsovervågningssystemets computer. Herefter frakobles anoden, den næste anode kobles ind, og målingen gentages efter 5 sekunder. Dette gentages indtil makro-celle strømmen til alle fire anoder på den pågældende CorroWatch-sonde er bestemt.

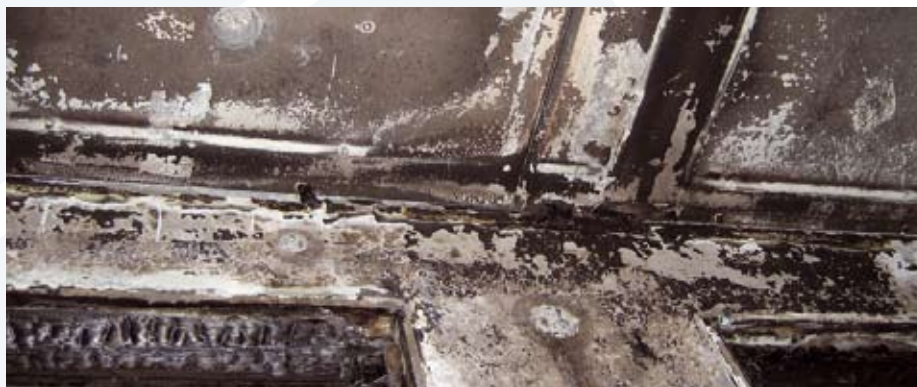
Eftervirkningerne af kraftig brandpåvirkning af beton omkring vinduesudsparring.
