I dette nummer

Nyt springvand? Det er ikke altid lige at gå til

Er der fare for nedstyrtning af din skalmur? Korrosion af murbindere er en skjult risiko

Kan inhibitorer bremse allerede igangværende korrosion på armering?

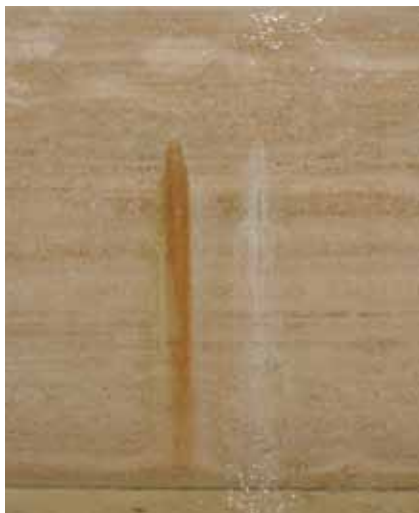
Hvide og brune udfældninger på et helt nyt springvand

På stort set hele konstruktionen er der registreret udfældninger, som typisk fremkommer lokalt ved revneplaner og lokale områder med øget porøsitet. Udfældningerne er typisk hvidlige, men lokalt fremstår de med en brunlig farve. Der ses yderligere øget algevækst på og langs disse udfældninger. Udfældningerne har en grynet karakter, og de kunne relativt let skrubes af.

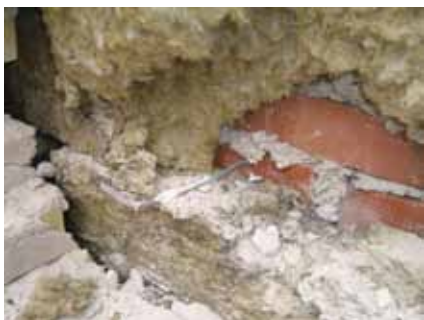
Boligforening Fjordblink. Næsten intakt binder ses. Foto venligst udlånt af Grontmij A/S i Aalborg

Et typisk eksempel på denne variation af korrosionsangreb kan ses på undersøgelser udført for Grontmij A/S i Aalborg for Boligforeningen Fjordblink afd. 13 i Aalborg, se fotos. Boligkomplekset er bygget omkring 1966, og man har i samme boligblok fundet både gennemtærede og næsten intakte varmgalvaniserede bindere. Derfor skal der udføres renovering i boligkomplekset.

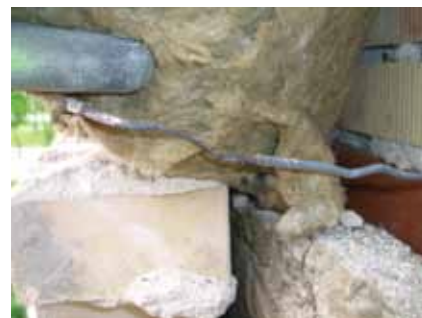
Boligforening Fjordblink. Næsten gennemtæret galvaniseret binder ses. Foto venligst udlånt af Grontmij A/S i Aalborg

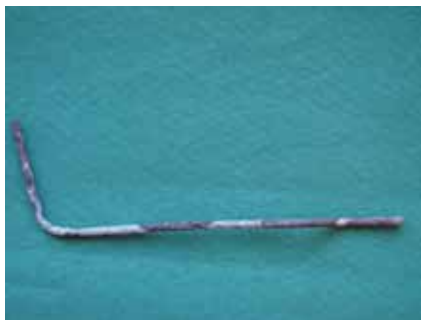
Eksempel på trådbinder af varmforzinket stål efter ca. 30 år. Meget dybe korrosionsangreb ved buk og på lige stykke

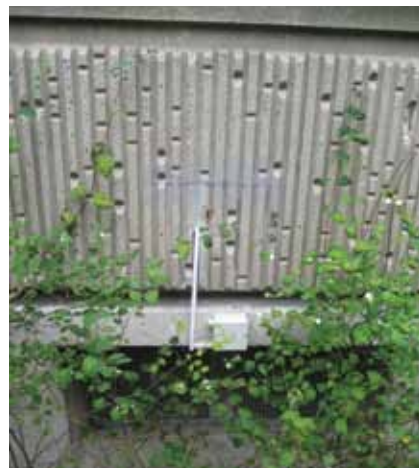
Måling af korrosionshastigheder med og uden betoninhibitorer

Feltmålingerne er suppleret med laboratorieundersøgelser på 15 prøveemner udsat for karbonatisering under accelererede forhold. Emnerne er fordelt i 3 grupper; inhibitorbehandling, behandling med inhibitor og svumme samt ubehandlede emner (reference-emner).

Målinger på laboratorieemner gennemføres ved hjælp af de samme elektrokemiske teknikker, som anvendes ved feltundersøgelserne, dog benyttes også LPR-teknikken, som er en meget velkendt metode til vurdering af korrosionshastigheder. I skrivende stund ses tydelig forskel mellem de behandlede og ubehandlede emner, mere nøjagtig vurdering af de korrosionsbremsende egenskaber af inhibitor vil drages ved afslutning af projektet, som sker ved udgangen af 2011.
